# POSTUP PRI ČISTENÍ VÝKVEŤOV NA BETÓNOVÝCH TVÁRNICIACH

Postup pri čistení vápenných výkvetov na okrasných plotových  
tvárniciach, informácie o výkvetoch

# POSTUP PRI ČISTENÍ VÁPENNÝCH VÝKVETOV NA TVÁRNICIACH DUVAR LIGHT

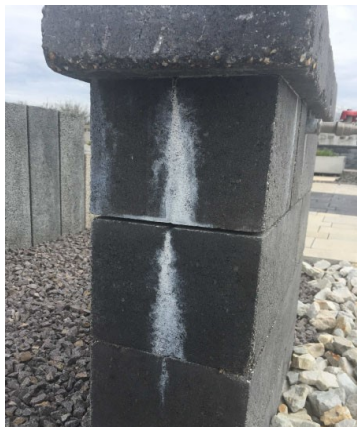
**Tvárnica Duvar Light – lepená na lepidlo, zalievaná betónom**

- spod zákrytovej dosky a z druhej tvárnice „vytekajúci“ vápenný výkvet

Výskyt výkvetov na dlažbách, ale aj na murovacích tvarovkách je vždy úzko spojený s vlhkosťou. Rozpustené vápno difunduje na povrchu, voda sa vyparuje a zostáva ťažko rozpustný biely vápenný zákal.

## **Zjednodušene povedané, trvá to tak dlho, pokiaľ sa všetok neviazaný hydroxid vápenatý nevyplaví z betónového výrobku von.**

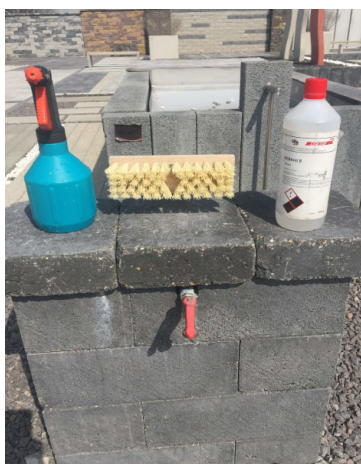
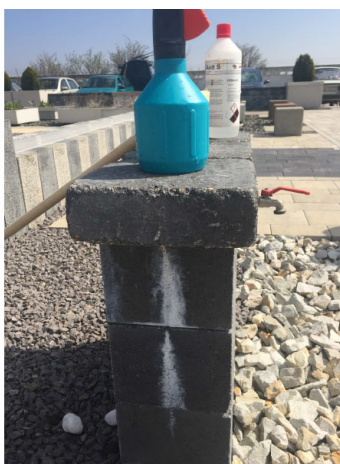
- Použité náradie a čistiaca chémia REBANIT ZSE ( S )

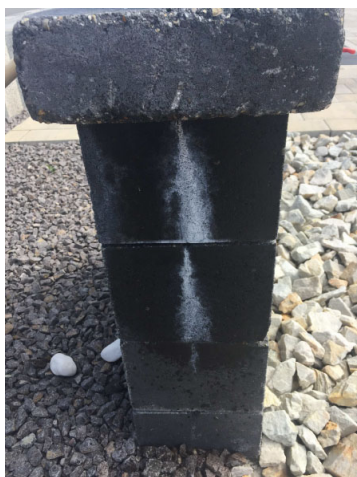
- 1.) Vodou navlhčiť miesto zasiahnuté výkvetom  
( hadica, postrekovač, voda )

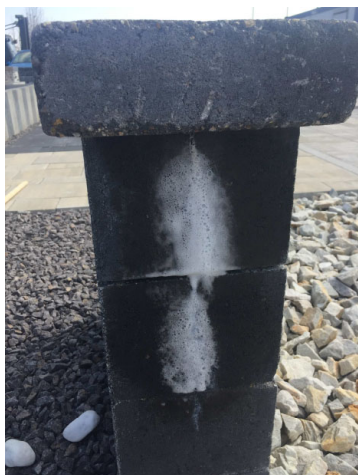
**2.)** REBANITom nastriekať zasiahnutý navlhčený (!) povrch

**3.)** zasiahnuté miesto začne „peniť“, tzn., že Rebanit požiera voľné častice vápna a odbúrava sa! Pre lepší účinok používajte čistiaci kartáč ( tvrdé plastové vlákno, nikdy nie oceľové !!! )

**4.)** po „vyšúrovaní“ opláchnite tlakovou vodou – hadicou, prípadne vysokotlakovou vapkou !

**5.) tento proces je niekedy treba zopakovať 2 – 3 krát !**

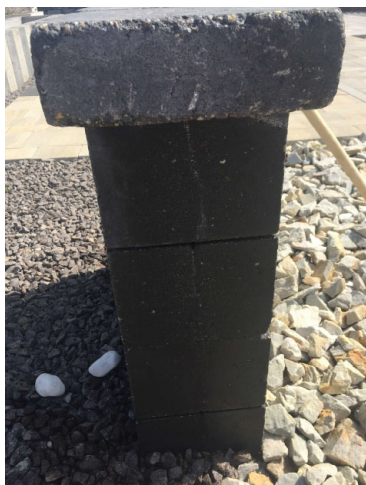
**6.) ukážka čistenia – tvárnice po druhom čistení**
